(財)秋田県木材加工推進機構情報紙

# 木材加工最前線

平成12年3月22日

第26号

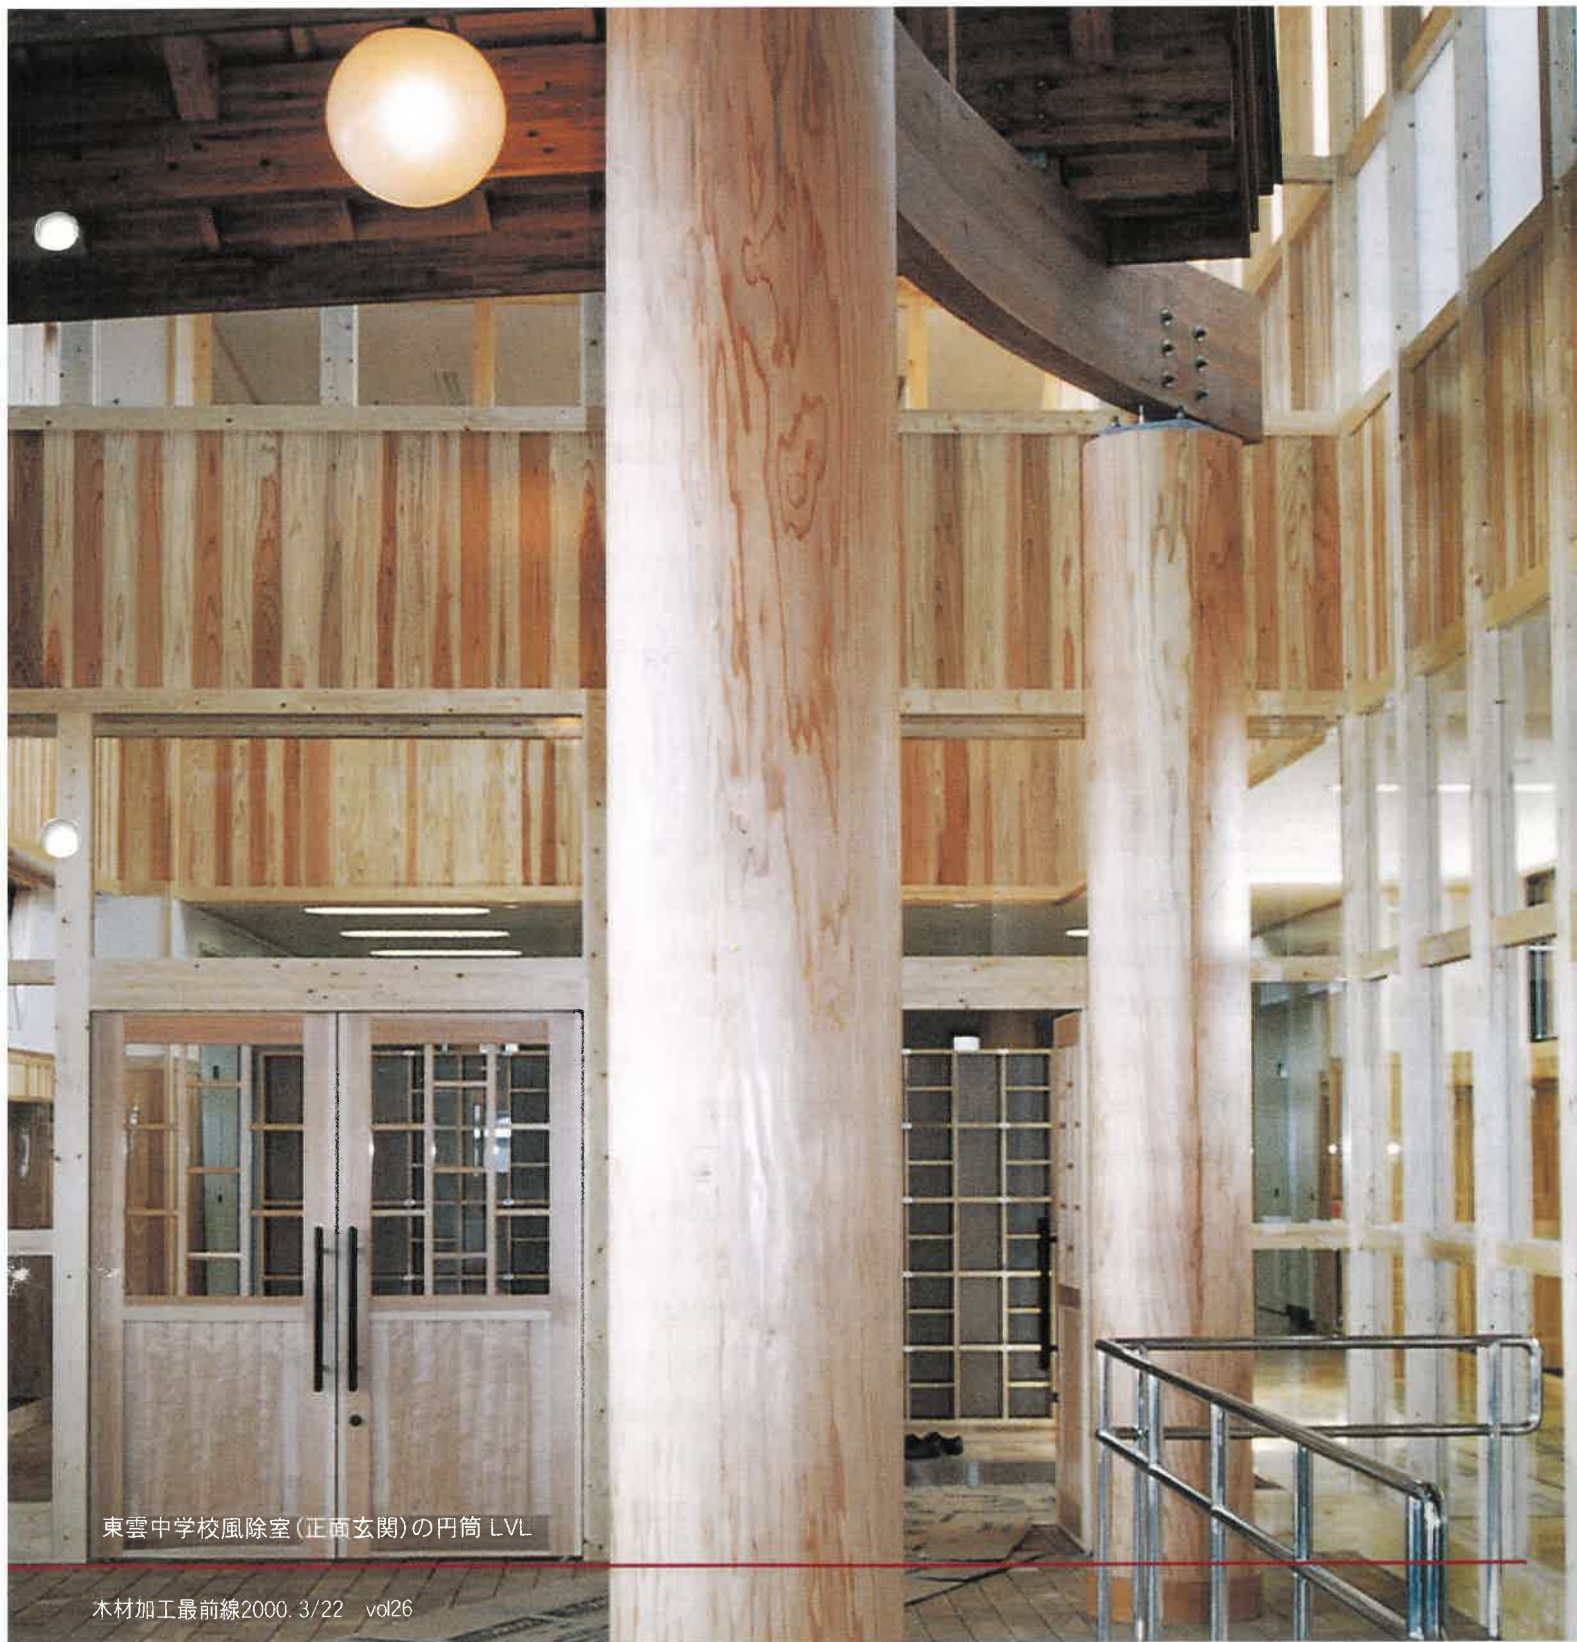
東雲中学校風除室(正面玄関)の円筒 LVL

また、木材高度加工研究所の研究成果である円筒LVL(5本)と樹皮ボードも使用されています。

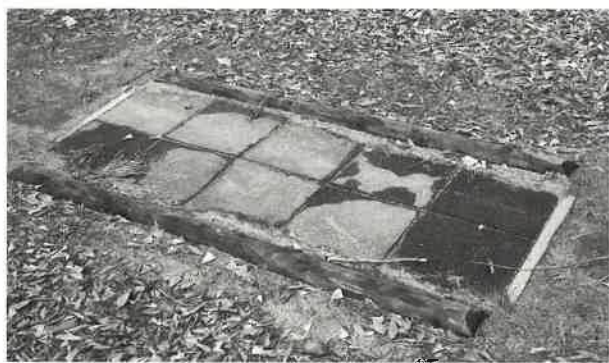
写真1 スギ樹皮舗装材料の耐久性試験

さらに廃棄物を原料とするボードの付加価値を高めるために、他の材料にないスギ樹皮ボード特有の特長を見つけ出すことも必要があった。このような条件を考慮して、耐朽性のよさを生かした屋外用の外構材料や、あずま屋の屋根、遊歩道の舗装材料、あるいは園芸材料などとして利用することを前提に検討することを考えた。その検討のため、写真1に示すように、能代市役所の裏にあるケヤキ公園の一部を借りて、舗装材料としての耐久性試験を実施した。

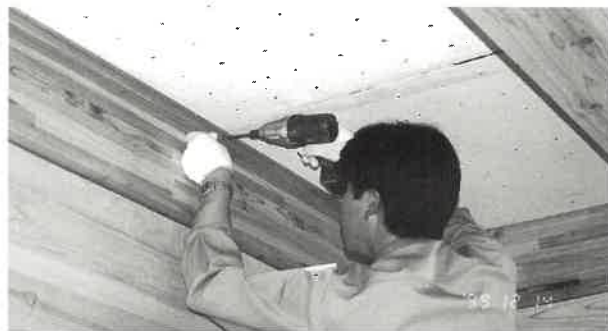
写真2 スギ樹皮天井ボード施工風景

以上の考えに立って検討した結果から、スギ樹皮には悪臭ガスを吸収固定する性質があることが判明し、その性質を生かした用途として、屋根下地あるいは写真2に示すような内装天井材としての利用などを選択した。

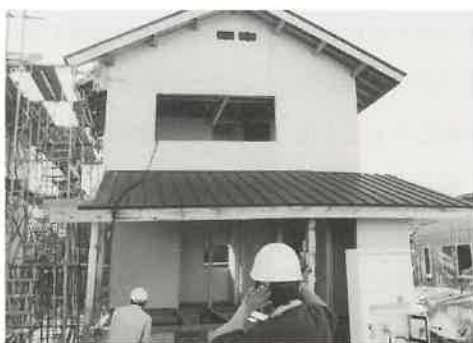
写真1: 大加力時の在来型A棟の変形状況。建物全体が浮き上がって回転するが、内外壁と屋根面の立体コアが何とか抵抗。

### ●現代型と伝統型は対照的【写真1, 2】

同一規模・形状で1階の壁配置を著しく偏在させた現代型の在来構法と伝統的構法の建物では、ねじれ発生のし易さ、履歴曲線(耐力と変形の関係)の形、壊れ方と大破のメカニズムのいずれも、対照的な性質を示すことが分かりました。

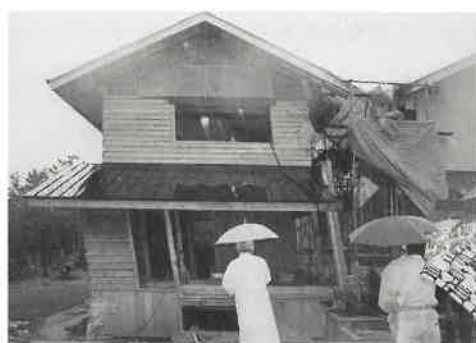
写真2: 大加力時の伝統型C棟の変形状況。壁土は剥落するが、軸組がしなやかに大変形を吸収。

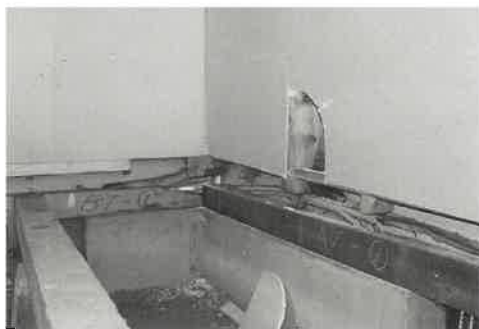
写真3: 在来型A棟の最終破壊状況。土台が水平割裂し、柱列群が一斉に引き抜け浮き上がり。

①在来型は常に顕著なねじれの発生が見られました。この構法は壁や床の面を剛くして全体を箱物にしますから、一部に柔ら

かい構造体の部分があるとねじれを生じやすいのです。

②初期には堅い面壁に大半の力が流れ、筋かいあまり働いていません。変形が進むと面壁周辺の釘打ち部分が緩んで、加力方向の筋かいが踏ん張りますが、更に壁が傾くと、その変形を吸収するため筋かい端部が破断して早々と耐力を失います。在来型は変形を抑える能力に優れ高耐力ですが、この段階辺りから急速に耐力を失いもろい壊れ方をします。

③終局的には、土台が水平に割裂しつつ柱群が諸共に引き抜け、一斉に浮き上がって大破に至ります。建物は浮き上がり回転しますが、それでも倒・崩壊を免れたのは、法規定上は余力の石膏ボードやサイディング張り面壁と屋根面とで出来た階段室周り及び下屋隅角周りの2つのコアが、何とか立体架構を保って

踏ん張り、ねじれにも抵抗していたからです。

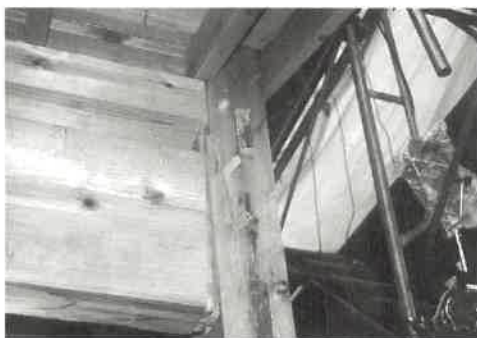
写真4：伝統型C棟の最終破壊状況。  
本屋1階隅の独立通し柱頭部に縦割裂が生じ、指物が引き抜け。

①伝統型は基礎固定時に大きな変形を受けると、在来型と同じく顕著にねじれますが、変形が過大にならない間はその発生がかなり抑えられていました。この構法では、力学的には多数の接合部が並列に繋がるしなやかな立体架構が形成されていますので、力が適度に分散され、自己の軸組に不利なねじれを抑えるメカニズムを持つようです。

②土壁は初期の剛性と強度を確保して、建物の変形を抑えつつここで変形を吸収もします。この土壁に亀裂・剥落・崩落が先に生じて、軸組を本来の粘りある性質に戻し、多数の接合部の木部のめり込みで大きな変形を巧みに吸収していました。

③最終的に、壁が取り付けられない主屋1階隅角の裸の通し柱柱頭木部に大きく縦割裂が発生し、この柱がくの字に顕著に曲がりました。断面欠損が多くかつ応力集中の起こる所です。

④伝統型は初期の変形時には低耐力ですから、現行の静的な耐力評価では不利ですが、土壁破壊によるエネルギー吸収能力（履歴曲線が囲む面積で示される）が高く、立体軸組と板壁でいつまでも耐力上昇を保ち続ける粘り強い性質を示すことが分かりました。

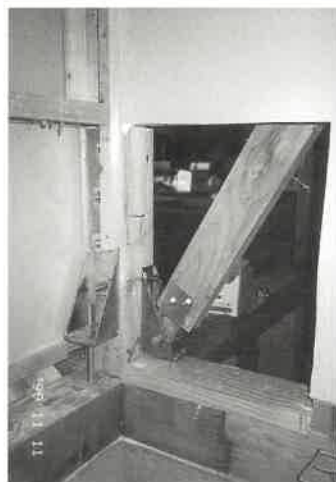
写真5：在来型A棟の修復状況。ホールダウリ金物によって柱を基礎へ直接縫い付け。筋かい端部へステンレス接合金物を挿入。

◆在来棟【写真5】：①水平割裂を起こした土台上で浮き上がり引き抜けた柱群を直接布基礎にホールダウン金物で縫い付けた。／②総ての柱頭と柱脚でV型金物を打ち直し

た。／③加力方向の筋かいは全て取り替え、直角方向の筋かいで破損した端部に新型の接合金物を挿入・固定した。／④下屋のコア壁周りの浮き上がりによる屋根面の破断を避けるため、この部分の垂木と母屋の接合部をひねり金物で補強した。

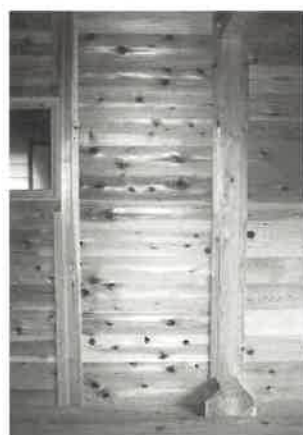
写真6：伝統型C棟の修復状況。  
添木により柱に縫い付けられた落とし板壁。

◆新伝統棟【写真6】：①1階柱頭に縦割裂を生じた独立通し柱は、堅木の木ダボを打ち込み、接着剤で固着した。／②緩んだクサビやダボは全て打ち込んで締め直した。／③土壁は破損した壁土を全て落とし、小舞下地はそのままに荒壁・中塗りともに塗り直した。／④柱溝に接する落とし板壁両端部の緩みによる剛性と強度の低下を避けるために、全柱側面に太径の添え木を打ち付け板壁と一体化した。

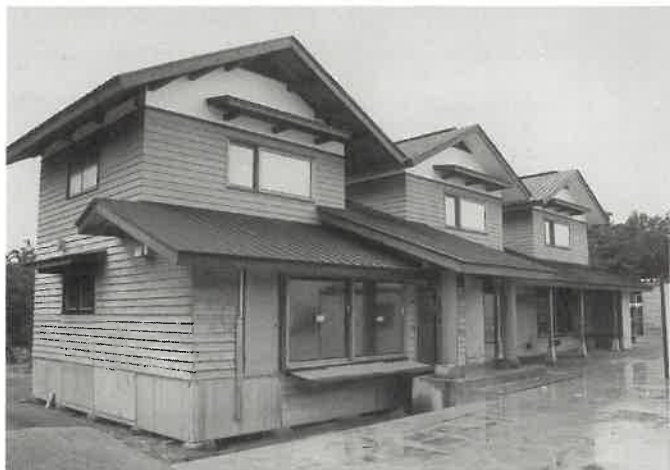
写真7：3棟の実験棟の現況。2階の外装までの工事が完了。  
B、C棟間に円筒LVL柱が立つ玄関部分を増築。  
A、B棟間の下屋を繋ぎ、雪国特有の「土縁」の設置を予定。

上で述べた破壊実験による損壊箇所の修復後、3棟間の1階部分を連結する最終工事に入りました。現在、全棟の屋根工事で2階部分の本外装工事が終了、B、C棟間に設けられた玄関前には、その底を支える2本の円筒LVL柱が立ちました。

来年度以降に更に工事を進めて、1階は共用の空間、2階は個別の居室と想定した継続実験棟兼モデルハウスとして完成する予定です。A、B棟の下屋部分を繋いで、雪国特有の「土縁」の空間も設けたいと考えています。

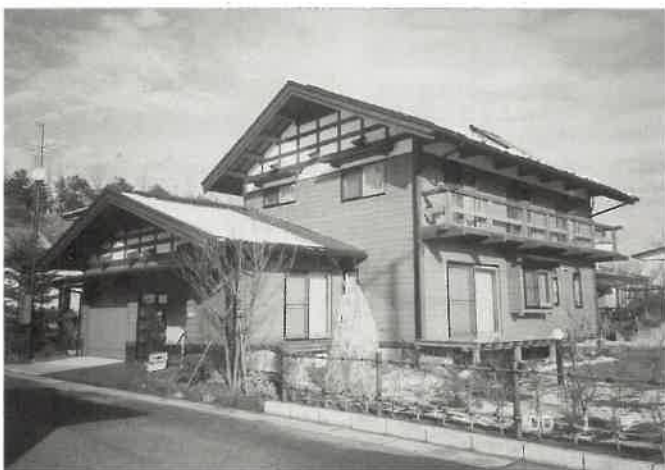
写真8：耐震実験の成果を生かして建設された伝統型軸組構法の木造住宅。地場産の材と技によるエコロジーな住まい（秋田市追分）。

たまたま一昨年、私たちの伝統重視の家づくりの考え方に共感して下さる施主（県立大学の同僚）に出会う幸運に恵まれました。およそ1年をかけて話し合いながら設計を進め、随所に本研究プロジェクトの成果を採り入れて、昨年6月に秋田市郊外の追分で着工。地元産の石や土と天然乾燥の秋田杉を構造・造作材とした、地元の職方と建築士・技術者の手になる伝統型軸組構法の木造住宅が、昨年末に出来上がりました（日経7-キチア7、No.659、2000年2/7号参照）。風格のあるエコロジーなこだわりの住まいです。

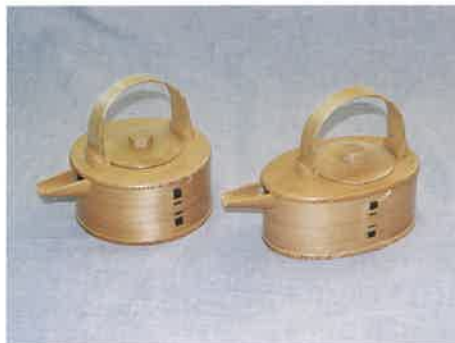
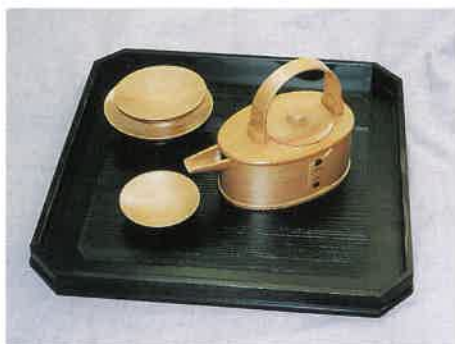
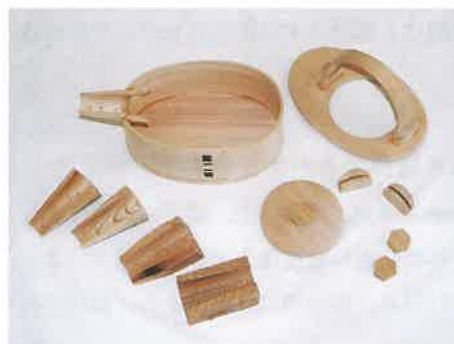
曲げの技を駆使し、デザインの中に使い勝手の良さを求めた酒器、酒の水切が非常に良いのが自慢。

中でも、注ぎ口の製作取り付けが一番難しく、本体の曲側と口の取り付けに隠れた技がほどこされ、独自の治具、工具を用いて製作されている。デザインは、高木晃(多摩美術大学教授)氏によるもので、鶴と亀をイメージした丸形と小判型の2つのタイプがある。

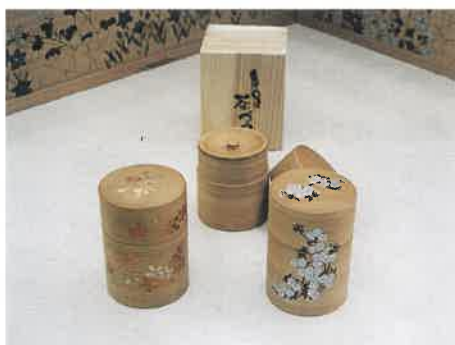
天然秋田スギ桤目材の美しさに、蒔絵模様をほどこし京雅を表現したもの。

内輪と外輪の接着、蓋の輪と内輪との寸法の出来次第がこの作品の生命線、高周波接着により精度が保て、ろくろ仕上げによってスムーズな蓋の出し入れが可能となった。
